**SAFETY ALERT**

**JKKP/DOSH**

### **KEJADIAN LETUPAN HABUK DI KILANG MEMPROSES KENAF**

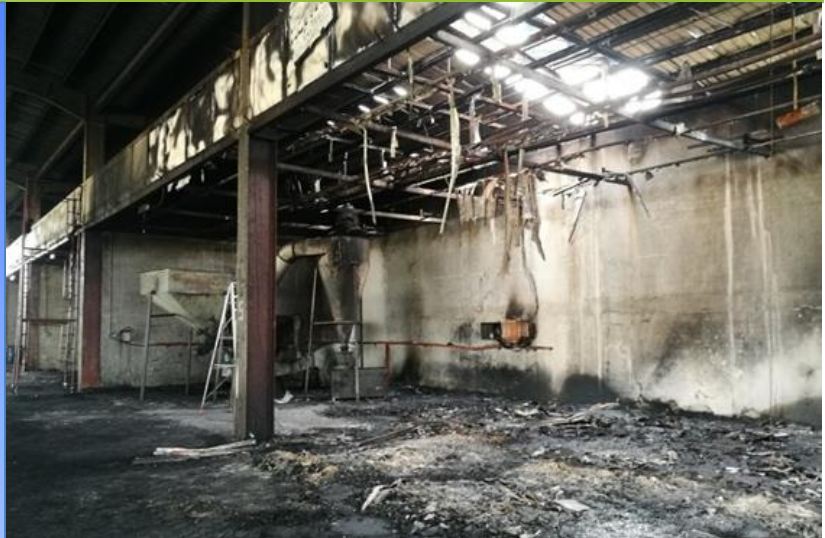
Pada 2 Oktober 2016 lebih kurang pukul 12.00 tengahari satu kejadian letupan habuk telah berlaku disebuah kilang di yang memproses butiran arang batang kenaf kepada bentuk serbuk di Terengganu. Kejadian ini telah menyebabkan seorang pekerja mengalami kecederaan dan kerosakan yang serius kepada jentera dan bangunan seperti ditunjukkan pada Gambar.

#### **Cadangan Langkah-Langkah Pencegahan:**

1. Menjalankan penafsiran risiko bagi mengenalpasti lokasi yang paling mungkin yang boleh menyebabkan berlakunya letupan habuk;
2. Mengambil langkah-langkah yang sewajarnya bagi memastikan elemen-elemen dalam pentagon letupan habuk yang terdiri dari bahan boleh terbakar (fuel), bahan pengoksidaan (oxidant), sumber pencucuhan (ignition source), penyerakkan habuk (dispersion of dusts) dan ruang tertutup tidak bercantum;
3. Memasang peralatan tambahan seperti rupture disk pada ruang tertutup untuk mengurangkan impak tekanan; dan
4. Memberi latihan dan kesederan kepada pekerja berkaitan dengan risiko letupan habuk.
